TEE Rheingold Panoramawagon

Dokumentation der
Innenraum-Restauration

April 2020 - September 2021

Alexander Simon, Coburger Designforum Oberfranken e.V.

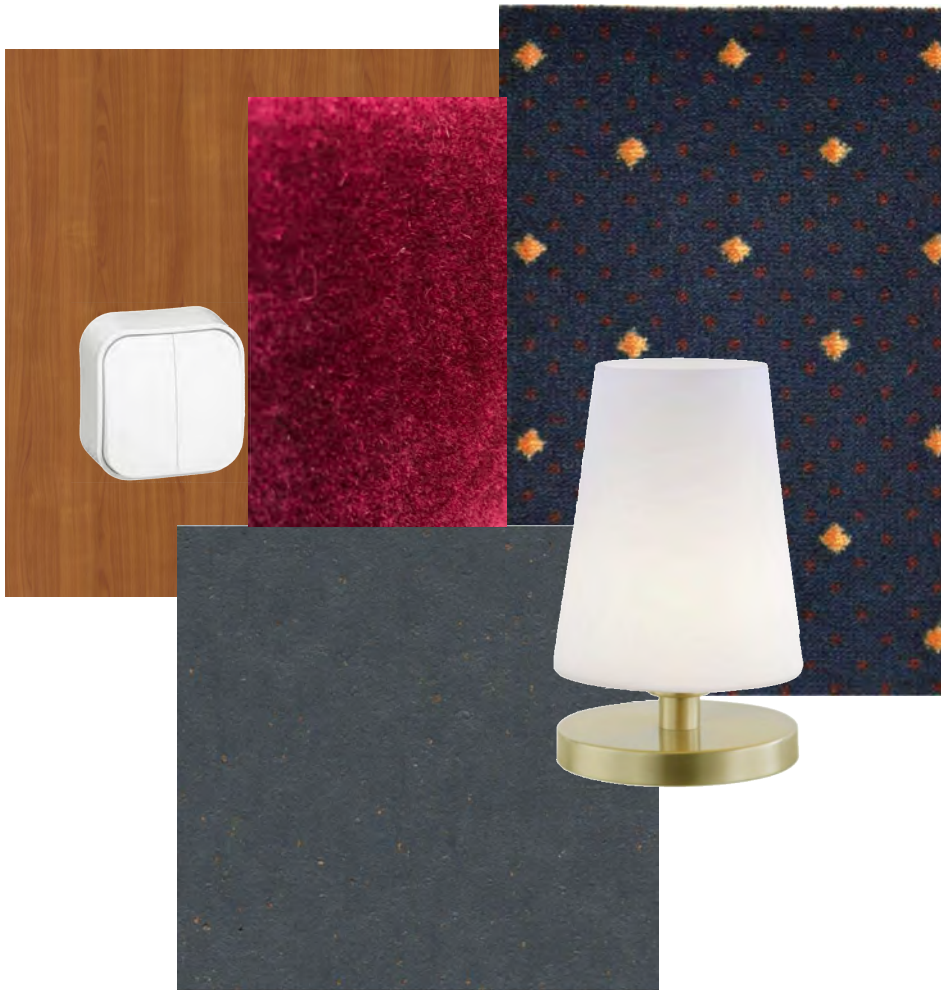
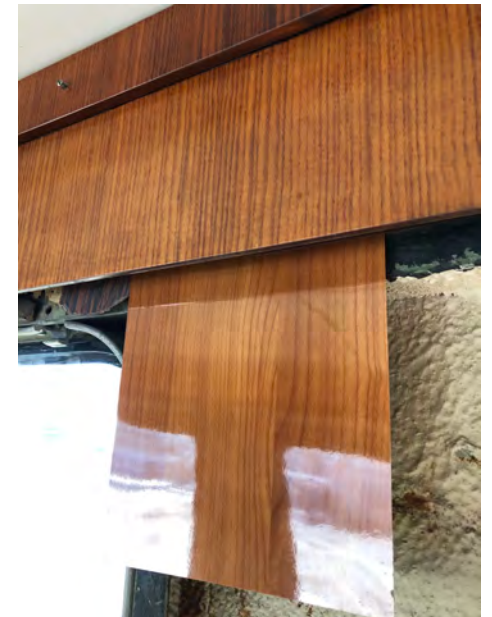
Ein Kirschholz-farbenes Dekor aus HPL-Vollkernplatten ziert die Wände an den Stellen, an denen die Wandverkleidungen erneuert wurden. Es gliedert sich farblich in die teilweise stark ausgebleichten Echtholz-Furniere aus Ostindischem Palisander der bestehenden Wandverkleidungen ein. Für den Bodenbelag im Bar-Raum wurde ein pflegeleichter Linoleum-Belag in Royal-Blau gewählt. Ähnlich blau ist der Teppichboden, der sich, mit zierenden Mustern in Dunkelrot und Gold-Gelb, von den Treppenstufen über das Panoramadeck bis hin zu den Abteilen legt. Die Poster sind mit einem roten Samt versehen. Die Farbgebung schafft eine Gemeinsamkeit zur ebenso roten Außenlackierung.

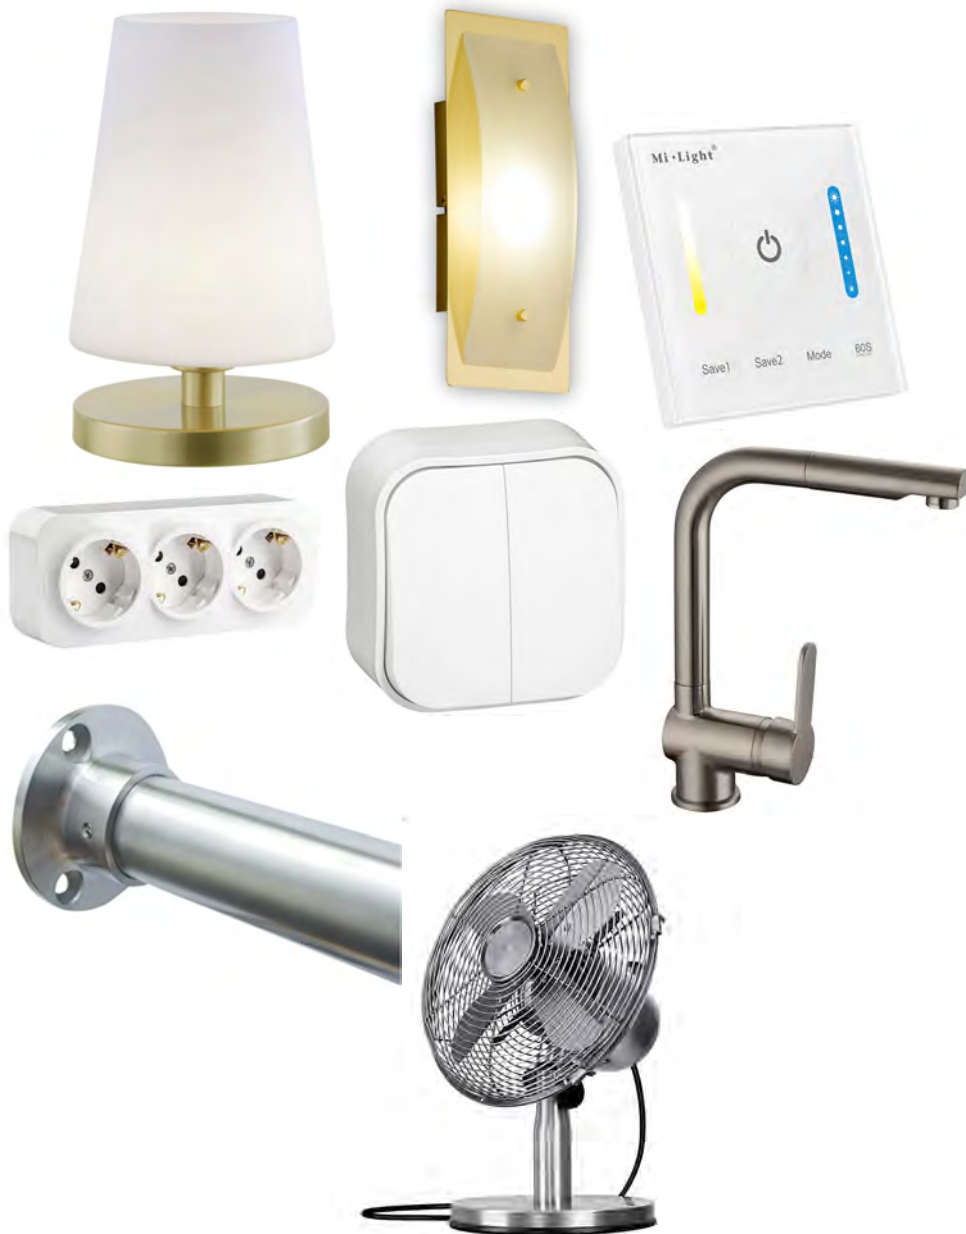
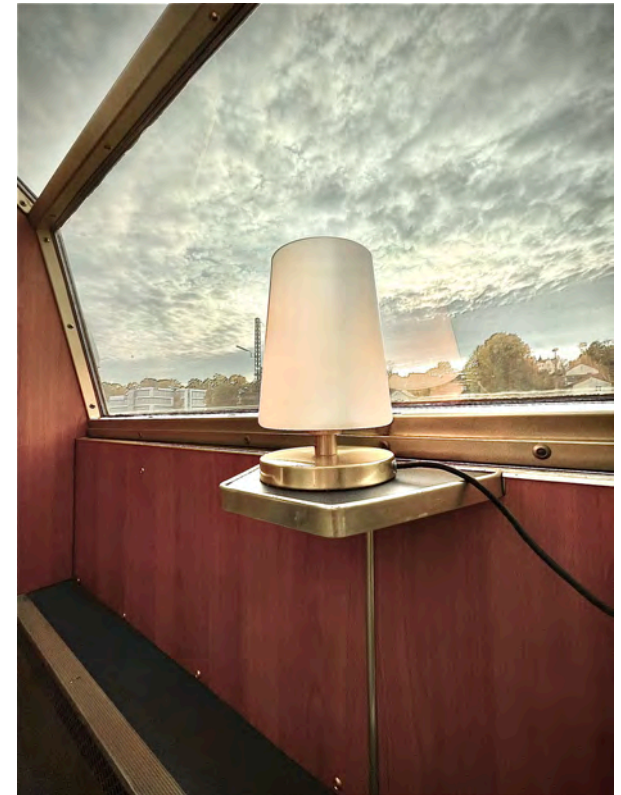
Die Beleuchtungselemente (Leuchtensockel) sind, wie auch viele Zierteile des Zuges, messingfarben. Weitere technische Einbauten, wie etwa Lichtschalter, Steckdosen und Heizkörper, sind in reinweiss gehalten und vermitteln einen Retro-Look durch ihre rundlichen Formen. Übrige Einbauten und lose Gegenstände, wie z.B. Kleiderstangen oder Ventilatoren sind vereinzelt in neutraler Chrom- oder Edelstahl-Optik gehalten und fügen sich durch ihre Formgebung in das gesamte Gestaltungskonzept ein.

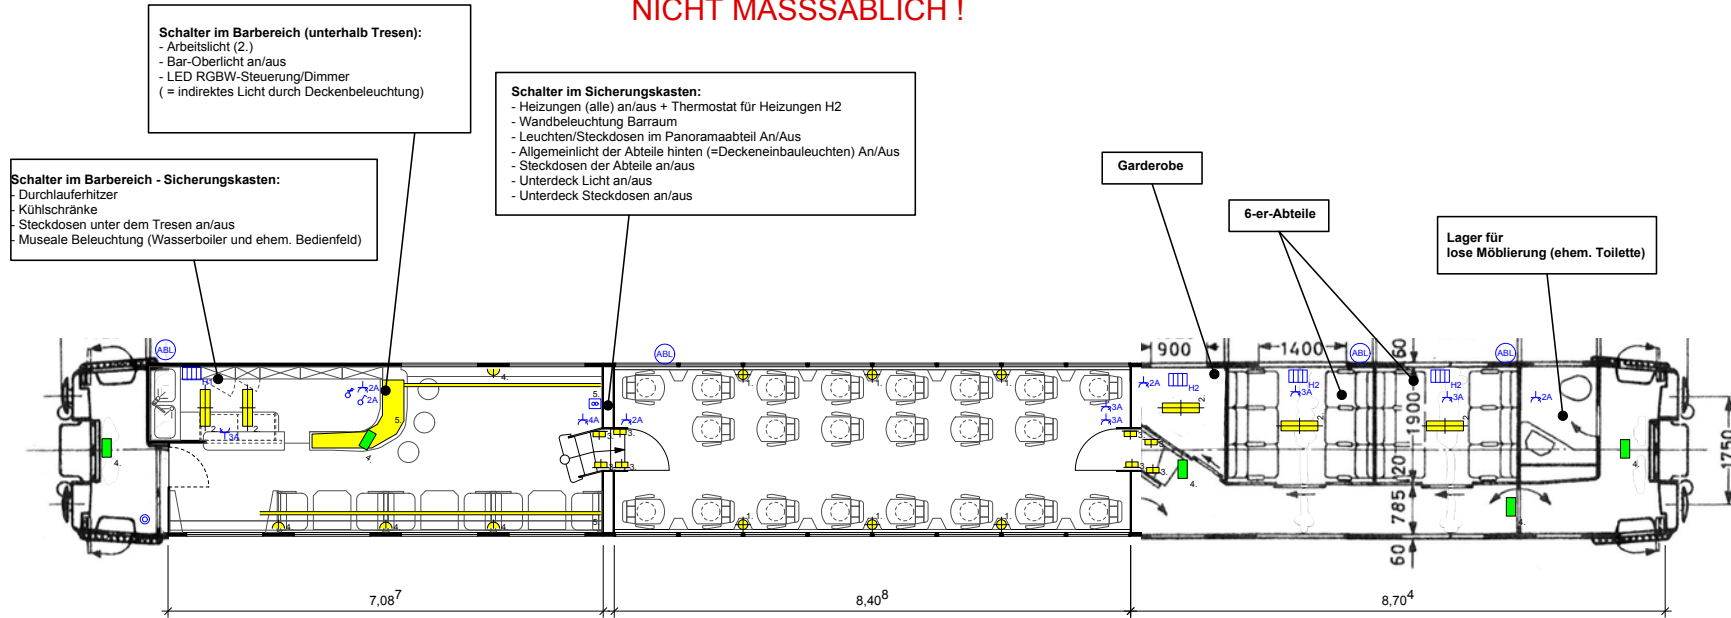
2. Material - und Produktauswahl, Beleuchtung

| <p>1. Tischleuchten Panoramaabteil (Ex):

- Paul Neuhaus Art.Nr.: 100.470.52
 - 3W LED CS Warmweiss, Dimmer eingebaut
 - Ausführung: Opalglas, Messing matt
 - direkter Anschluss ohne Stecker
 - Verkabelung durch Tischplatte/Winkel

- zentrale Ansteuerung über Aufputz-Drehwächter (Wechselschalter) (A)</p> | <p>2. Deckenleuchte Abteile + Arbeitslicht Bar:
 - bereits vorhandenes Gehäuse

- Wattage und Lichtfarbe nach Absprache
 - Lichtfarbe: Warmweiss 3000 - 4000K</p> | <p>3. Treppenbeleuchtung (Notbeleuchtung)
 - vorhandene Leuchtenabdeckung wird aufbereitet und messingfarben Lackiert

- je 3W LED ca. 4000K</p> | <p>4. Fluchtweg/Notbeleuchtung
 mit Richtungsangabe, Akkubetrieb
 3 W LED</p> | <p>5. RGBW LED-Strip (Korona) im Bar-Raum
 - flächige Ausleuchtung der Decke

- 4W/m
 - Ansteuerung über RGBW-Schaltfläche unterhalb Tresen</p> | <p>6. Aufputz-Wechselschalter:
 Serie OKKO
 - Bakelit Aufputz-Steckdose
 - weiss
 - verdeckte Zuleitung</p> <p>7. Aufputz-Steckdose:
 Serie OKKO

- Bakelit Aufputz-Steckdose
 - weiss
 - verdeckte Zuleitung</p> <p>8. LED RGBW-Dimmer (Steuerungspanel):
 - feste Installation (keine lose Fernbedienung)</p> <p>9. Aufputz-Ducktaster ("Hauptschalter"):

- ist hinter der Revisionsklappe im Eingangsbereich angebracht
 - Marke: ONP/IFA</p> | <p>ABL:
 - Rohrdurchmesser 100mm
 - Schalter direkt am Gestell
 Blende (Referenzbeispiel):
 www.restipostenoutlet.eu Art.Nr. 4415216

- Lamellensteiger, rund
 - Edelstahl</p> <p>Hybrid-Flächenheizung
 VASNER Korvi Plus Hybrid, abgerundet
 Barbereich: 100W, 60x100x4cm (349€ incl. MwSt.)
 - Ein-/Ausschalter bzw. Regler befindet sich unten rechts seitlich am Heizkörper</p> <p>Flächenheizung
 VASNER Korvi Plus Hybrid, abgerundet
 6er-Abteile: 160W, 90x20x4cm (129€ incl. MwSt. + Thermostat)

- Steuerung über Thermostat beim Sicherungskasten (im Schrank im Barraum)
 - (Funk-) Thermostat und evtl. Funkempfänger nötig</p> |

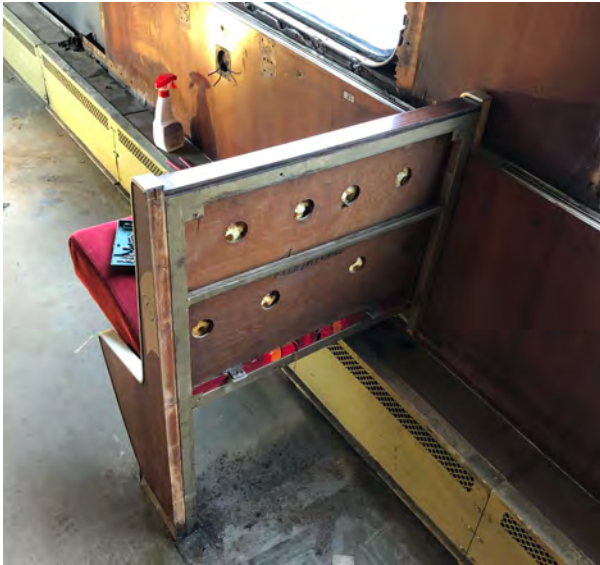
Die Sitzpolster und Sitzgestelle wurden abgenommen und beschriftet, sodass sie bei Wiedermontage an ihren ursprünglichen Ort zurückfinden konnten. Gleichzeitig wurden die Abmessungen von jedem ausgebauten Teil zunächst skizzenhaft aufgenommen und dann in ein 3D-Zeichenprogramm eingepflegt. Das 3D-Modell diente dabei sowohl der Inventarisierung vorhandener Teile, als auch zur Visualisierung verschiedener Möblierungsvorschläge. Beispielsweise entstand mithilfe des 3D-Modells ein stilgerechtes Verkleidungsteil für die bis dahin offene Sitzgestell-Rückseite. Ebenso diente das 3D-Modell der Positionierung bestimmte Installationen und Einbauten und zur Absprache mit den einzelnen Gewerken und den Bauherren.

Die in das Modell eingepflegten Einzelteile dienen dann der Planerstellung und der Programmierung für die CNC-gestützten Fertigungsprozesse neuer Wandverkleidungsteile.

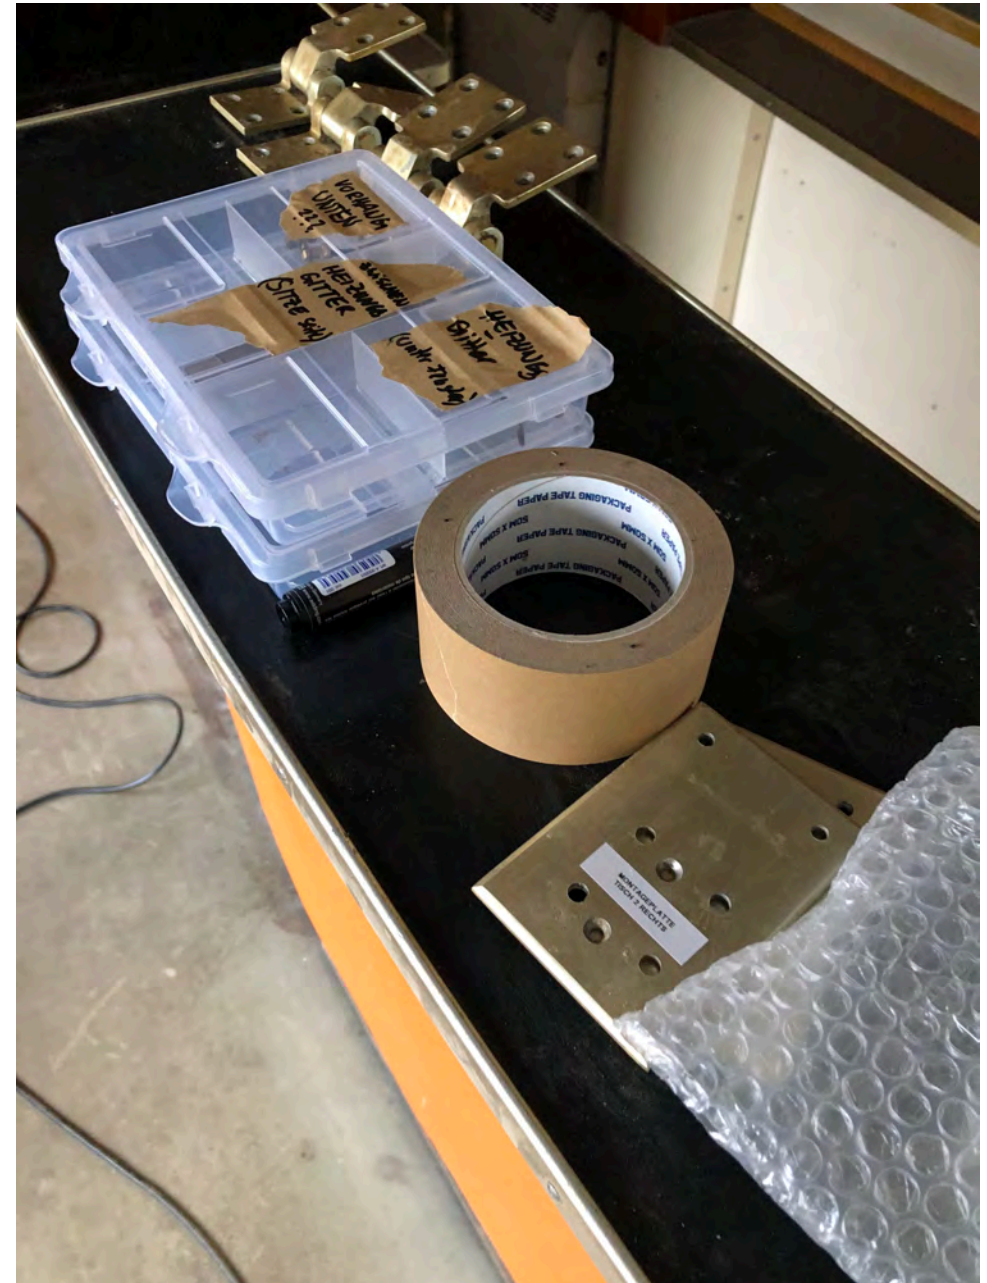
Die ausgebauten Einzelteile, eine Vielzahl an verschiedenen Schraubentypen und Anbauteilen, wurden mit eigenen Nummern und Kürzeln versehen, an denen sich auch die Planbezeichnungen orientierten. Dadurch konnte später alles wieder an seinen dafür vorgesehenen Platz montiert werden.

Die Bezeichnung „FBKS2“ stand beispielsweise für die „Zweite Fensterbekleidung im Barraum auf Sitzseite“. In den Planinhalten ist jeweils der Kürzel UND die Bezeichnung in voller Länge zu finden, während auf den Einzelteilen NUR die Kurzbezeichnung aufgeklebt war.

Halbwegs intakte Wandverkleidungsteile wurden jedoch erst später entsorgt und dienten bis zur Montage als Muster, um die unzähligen stets abweichenden Bohrbilder für die jeweils richtige Stelle bereit zu halten.

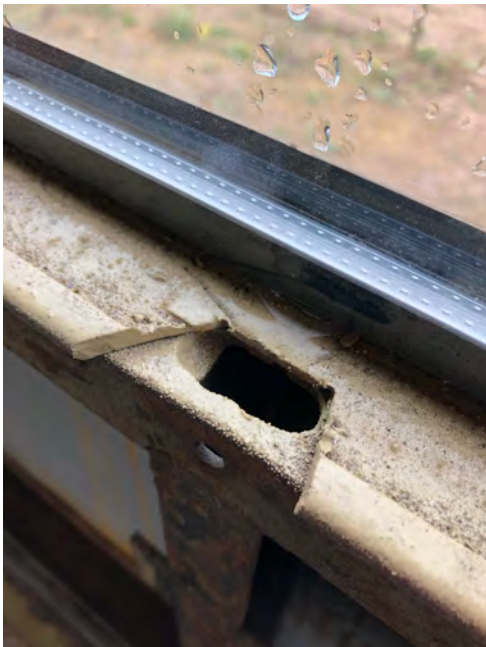
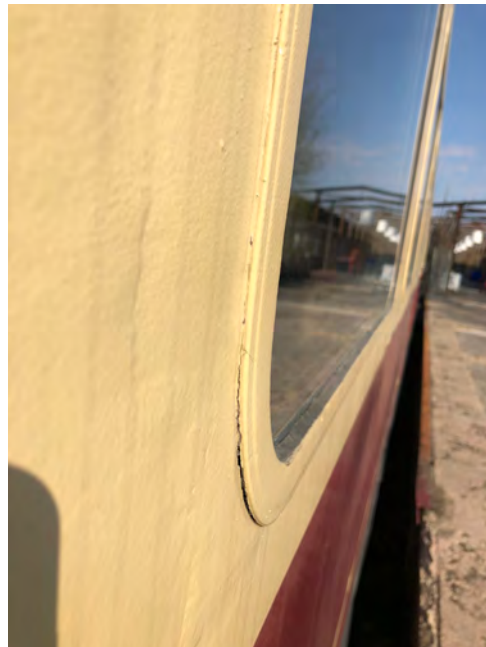
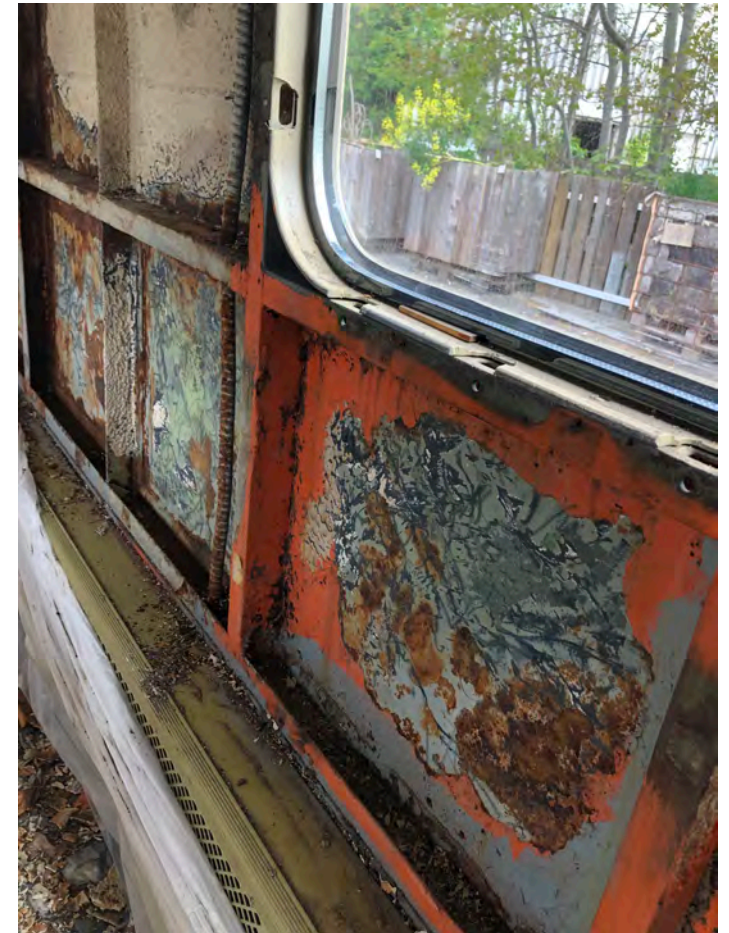
5. Feuchteschutz- und Korrosionsschutzmaßnahmen

Die Fensterrahmen des Wagons wurden ursprünglich mit je ca. 20 Klammern an die Wagenstruktur herangezogen und waren somit ordentlich abgedichtet. Beim Ausbau der Fensterrahmen im Zuge der Lackierarbeiten mussten die Klammern entfernt werden. Es entstanden undichte Stellen, durch die Wasser von außen über die Fensterrahmen in den Wagon eindringen konnte. Es folgten Maßnahmen zur Abdichtung der Fensterrahmen und eine Beobachtung der Situation, um erneutes Eindringen von Feuchtigkeit zu verhindern.

Zusätzlich wurde die Karosserie von innen mit Korrosionsschutzmittel („Fluid-Film“) behandelt, um den Wagon nicht ungehindert dem Rost zu überlassen. Zuvor wurden Rostige Stellen freigeschliffen, so gut es mit einem Winkelschleifer möglich war.

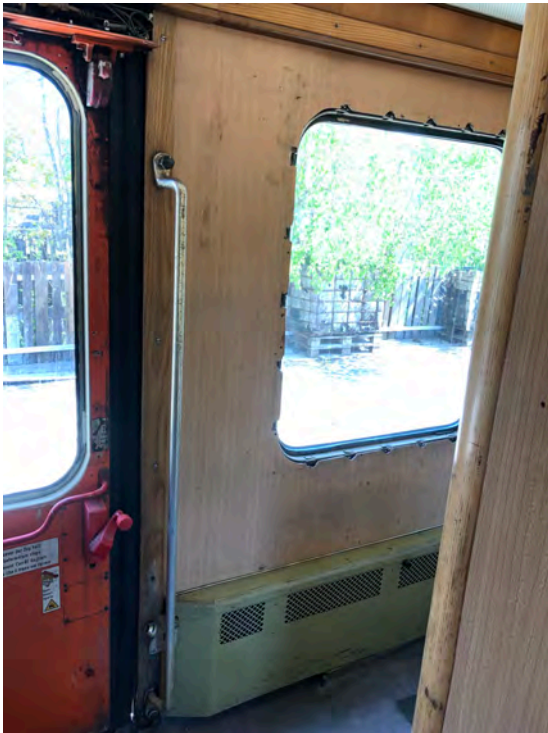
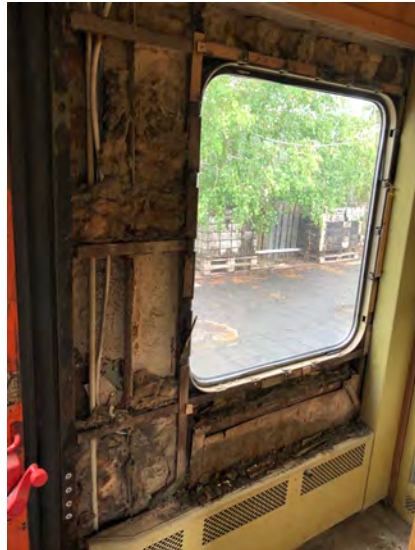
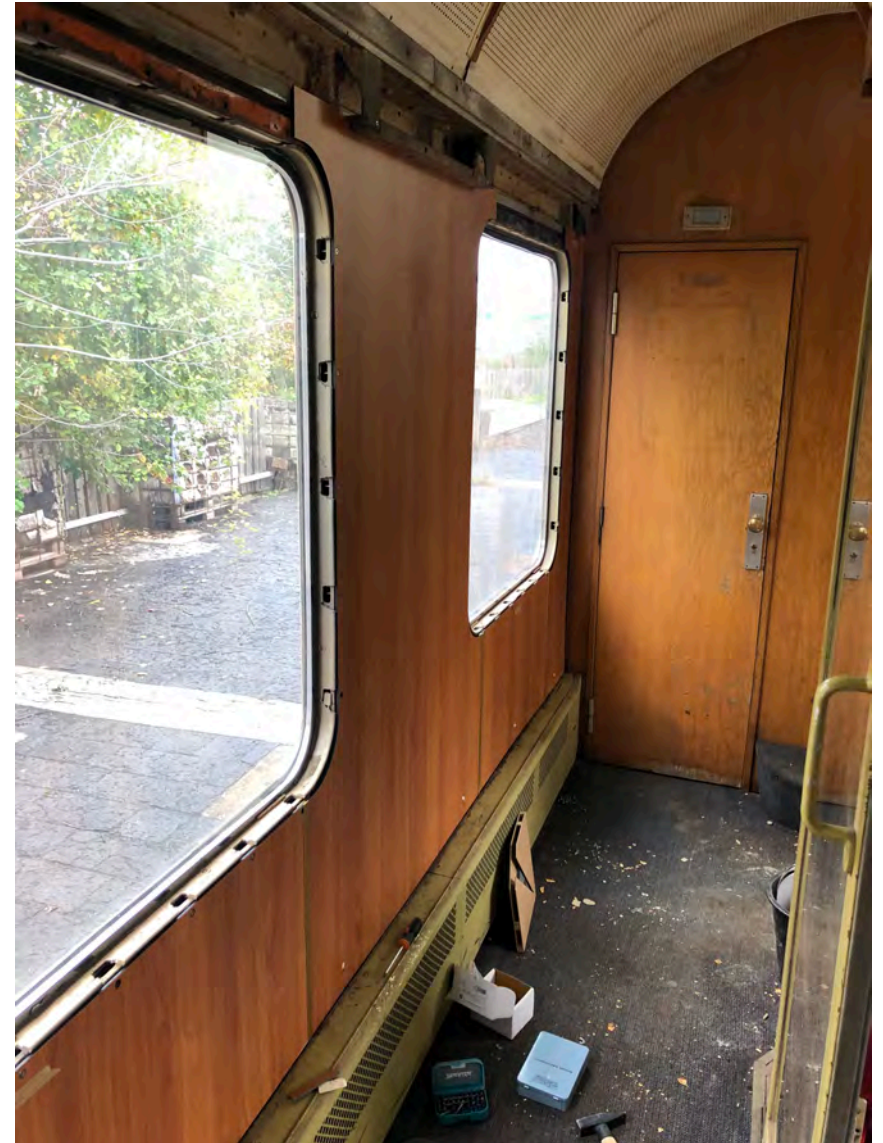
8. Flur

Die Wandverkleidungen im Flur waren größtenteils aufgequollen und unbrauchbar. Nach Abnahmen der alten Wandverkleidung mussten zunächst die Dämmung und andere lose Teile entfernt werden. Nach abschleifen von Roststellen wurde Korrosionsschutz aufgetragen. Danach wurde die neue Wandverkleidung angebracht. Da im Flur keine weitere Technik installiert werden, verlief der Einbau recht unkompliziert.

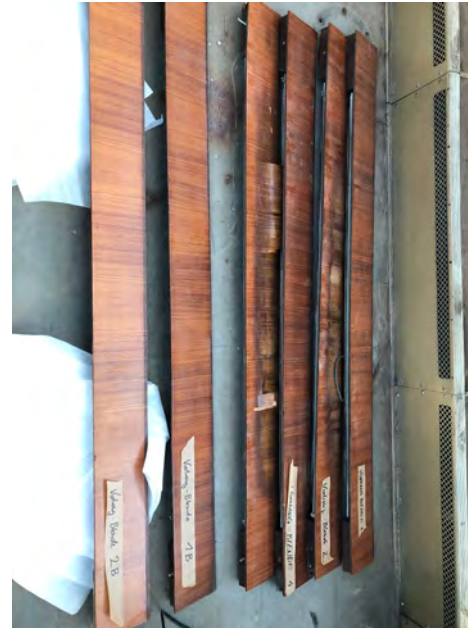
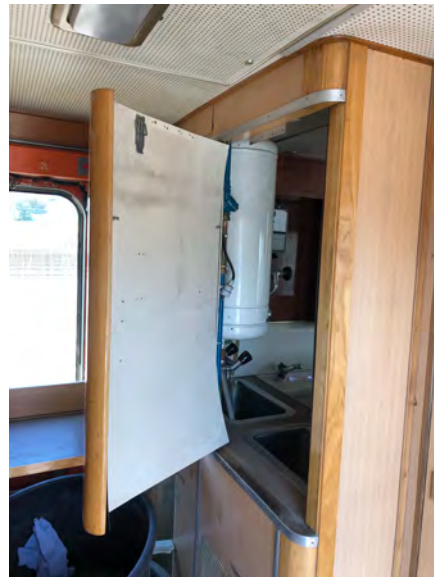
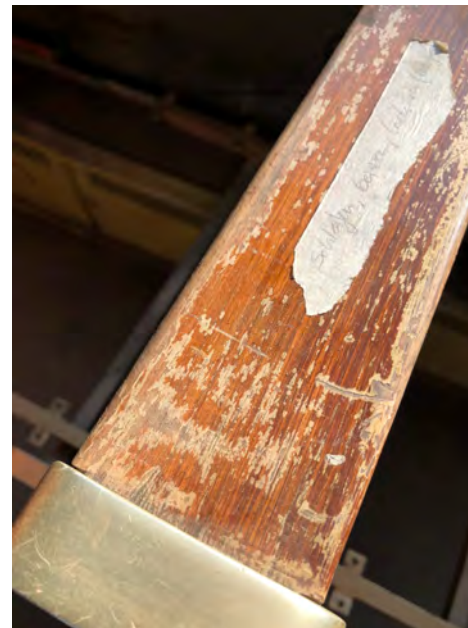
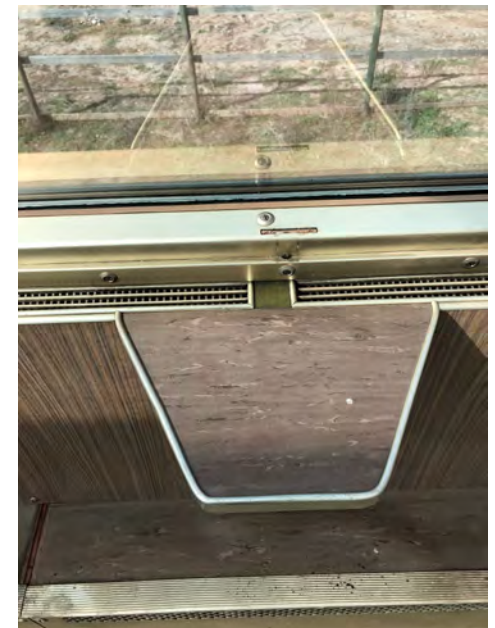
Im Zuge der Restauration wurden noch weitere Teile aufbereitet oder erneuert:

- 2 Vorhangblenden
- 2 Schubkästen
- 2 Revisionstüren
- 4 Sitzgestell-Oberkanten
- 14 Ablagetische (Panoramadeck)
- 4 Ablagetische Abteile
- Glasaufdopplung

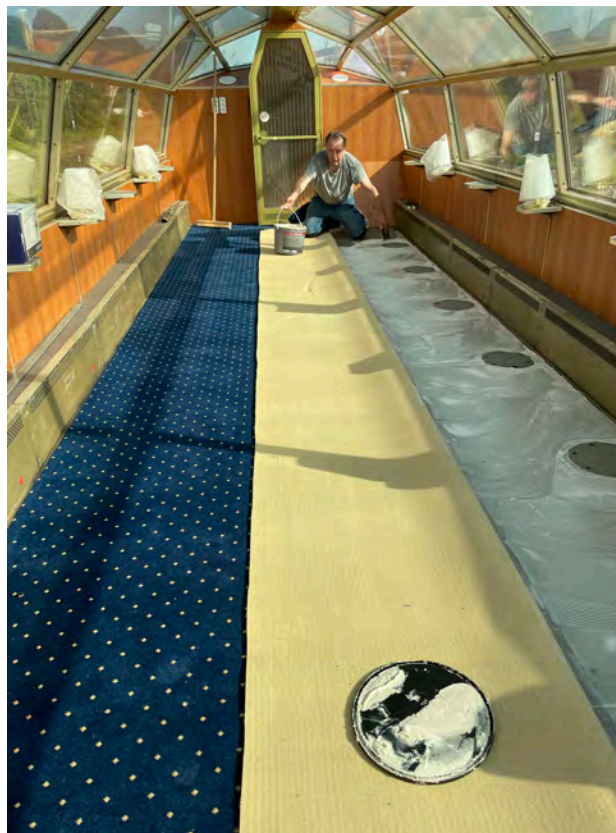
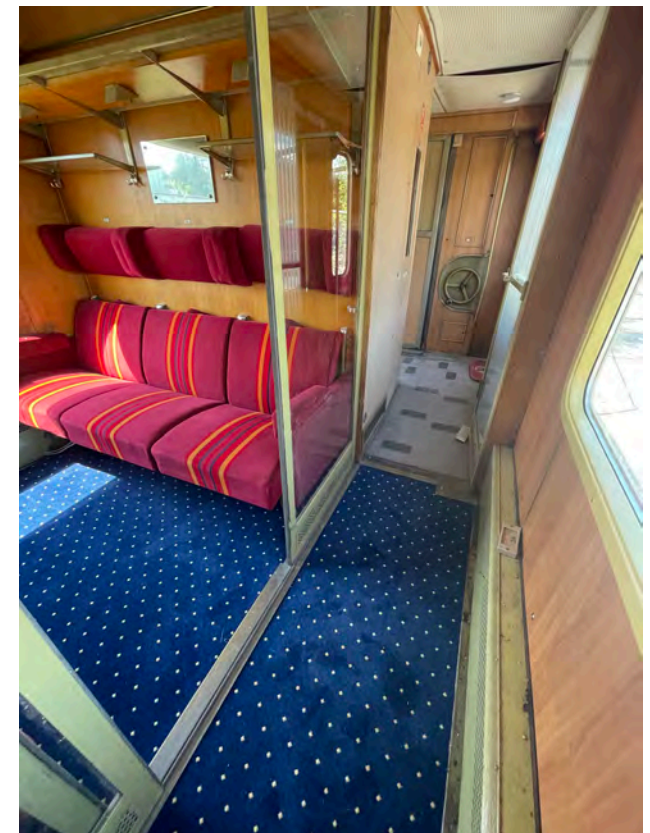
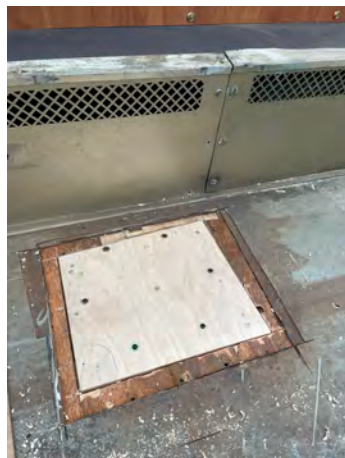
15. Bodenbelag

Im Flur musste zunächst der marode Boden ein Stück aufgerissen werden. Ein ca. 12cm tiefes Loch kam zum Vorschein. Mit einer Schüttung und einem Gießharz wurde das Loch gefüllt, ehe der neue Teppichboden verlegt werden konnte.

Vorbereitung: Für die je 6 Montagepunkte der 22 Sitzgestelle im Panoramadeck wurde eine Bohrschablone angefertigt. für ein Sitzgestell musste ein rechteckiges Stück Sperrholz im Boden eingesetzt und mit neuen Gewindemuffen versehen werden.
